NAB 24-14

Felduntersuchungen Boden
Standort Handsondierungen, 1:3'000

DCH001341.01 Nagra, Raum- und Umweltplanung
Ergebnisse Handsondierungen inkl. Fotodokumentation

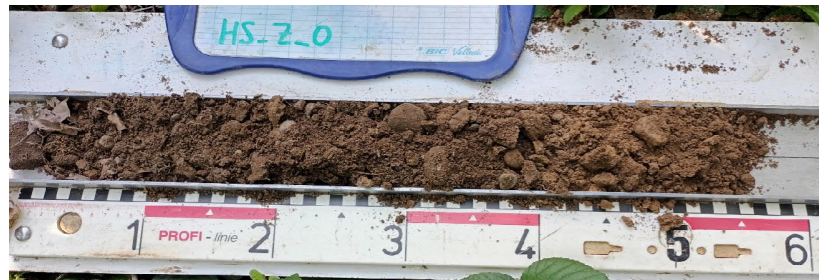
| Projektteil | BEVA | Profil / Standort | HS_Z_0 | Koordinaten | 2'659'819 / 1'265'901 | Bodentyp | Braunerde |

| Horizont | Skelettgehalt | | Feinerdekörnung | | | Bodenart Bezeichnung | Org. Substanz Gehalt in % | Vernässungs- anzeichen | | | | | pH | Kalk (CaCO ₃) | | | | | Gefüge Form | Bemerkungen | |
|---|---|---|---|---|---|---|---|---|---|---|---|---|---|---|---|---|---|---|---|---|---|
| 0-30 Ah | 5 | 25 | 4 | 41 | 55 | schluffiger Sand | 3 | | | | | | | | | | | | | kr1 | |
| 30-45 B | 7 | 30 | 2 | 32 | 66 | schluffiger Sand | 1 | | | | | | | | | | | | | | kr1, ek |

Bemerkungen: oberflächlich Kies und Steine

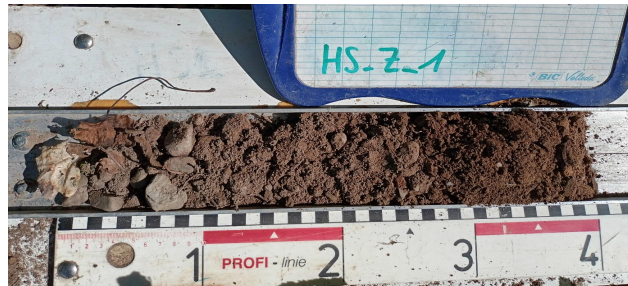
| Gemeinde | BEVA Würenlingen | Profil / Standort | HS_Z_1 | Topografie | 2'659'814 / 1'265'820 ungleichmässig geneigt | Untertyp | Braunerde MM |

| Horizont | Skelettgehalt | | Feinerdekörnung | | | Bodenart Bezeichnung | Org. Substanz Gehalt in % | Vernässungs- anzeichen | | | | | pH | Kalk (CaCO ₃) | | | | | Gefüge Form | Bemerkungen | |
|---|---|---|---|---|---|---|---|---|---|---|---|---|---|---|---|---|---|---|---|---|---|
| 0-25 Ah | 5 | 25 | 4 | 41 | 55 | schluffiger Sand | 3 | | | | | | 4 | x | | | | | | kr1 | |
| 25-35 B | 7 | 30 | 4 | 37 | 59 | schluffiger Sand | 1 | | | | | | 4 | x | | | | | | kr1, ek | Ziegelbruchstücke <1% |

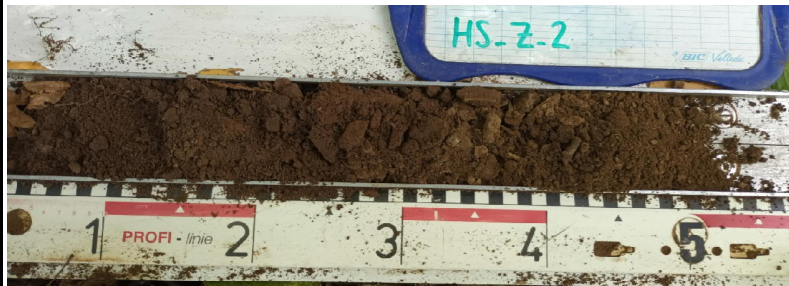
| Projektteil | BEVA | Profil / Standort | HS_Z_2 | Koordinaten | 2'659'815 / 1'265'756 | Bodentyp | Braunerde |

| Horizont | Skelettgehalt | | Feinerdekörnung | | | Bodenart Bezeichnung | Org. Substanz | Vernässungs- anzeichen | | | | | pH | Kalk (CaCO ₃) | | | | | Gefüge Form | Bemerkungen | |
|---|---|---|---|---|---|---|---|---|---|---|---|---|---|---|---|---|---|---|---|---|---|
| 0-25 Ah | 1 | 1 | 12 | 45 | 43 | leh mreicher Sand | 4 | | | | | | 4.5 | x | | | | | | | kr1 |
| 25-50 B | 3 | 7 | 7 | 41 | 52 | leh miger Sand | 1 | | | | | | 4.5 | x | | | | | | | kr1 |

Bemerkungen: kein Weiterkommen mit den Flügelbohrer ab 50cm Tiefe, Siedlungsabfälle, anthropogen beeinflusste Fläche

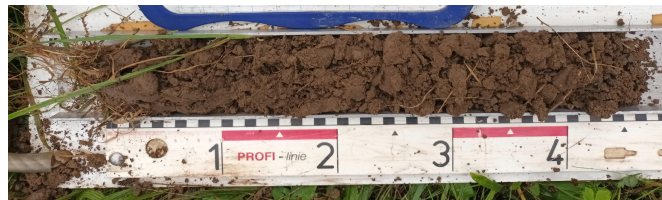
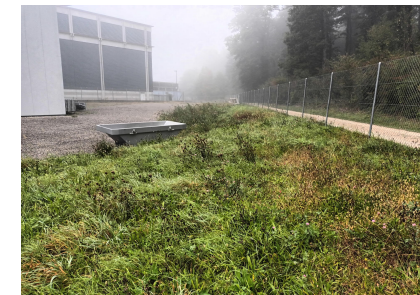
| Projektteil | BEVA | Profil / Standort | HS_Z_3 | Koordinaten | 2'659'797 / 1'265'832 | Bodentyp | Regosol |

| Horizont | Skelettgehalt | | Feinerdekörnung | | | Bodenart Bezeichnung | Org. Substanz Gehalt in % | Vernässungs- anzeichen | | | | | pH | Kalk (CaCO ₃) | | | | | Gefüge Form | Bemerkungen | |
|---|---|---|---|---|---|---|---|---|---|---|---|---|---|---|---|---|---|---|---|---|---|
| 0-20 Ahy | 1 | 1 | 11 | 46 | 43 | lehmreicher Sand | 2 | | | | | | | | | | | | kr,sp2 | Ziegelbruchstücke <1% | |
| 20-40 Ay | 1 | 3 | 11 | 46 | 43 | lehmreicher Sand | 1 | | | | | | | | | | | | | sp2 | Regenwürmer |

Bemerkungen: Regenwürmer

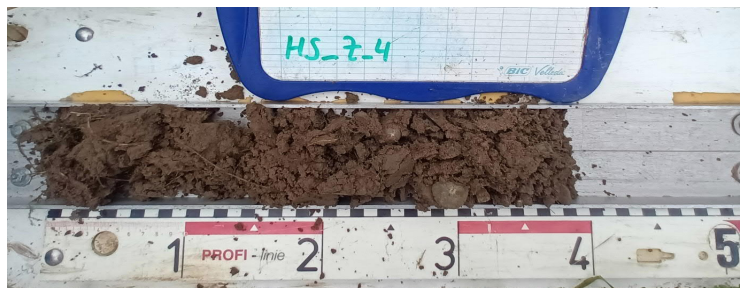
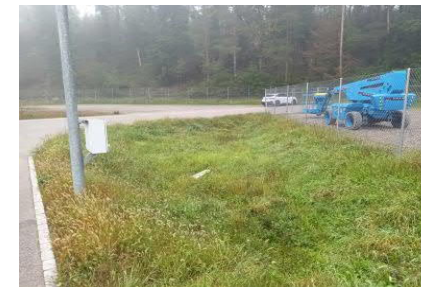
| Projektteil | BEVA | Profil / Standort | HS_Z_4 | Koordinaten | 2'659'766 / 1'265'784 | Bodentyp | Regsol |

| Horizont | Skelettgehalt | | Feinerdekorung | | | Bodenart Bezeichnung | Org. Substanz Gehalt in % | Vernässungs- anzeichen | | | | | pH nach Hellige | Kalk (CaCO ₃) | | | | | Gefüge Form | Bemerkungen | |
|---|---|---|---|---|---|---|---|---|---|---|---|---|---|---|---|---|---|---|---|---|---|
| Bezeichnung | 1 | 1 | 13 | 46 | 41 | lehmreicher Sand | 2 | | | | | | | | | | | | | | |
| 25-40 Cy | | | | | | | | | | | | | | | | | | | | | kiesig |

Bemerkungen: Sickerbecken

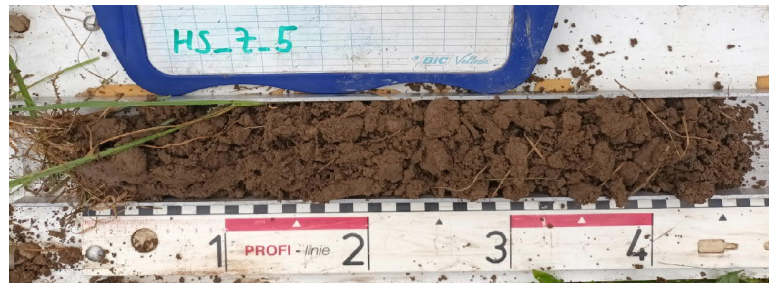
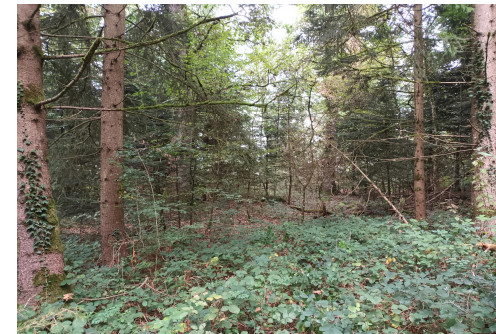
| Projektteil | BEVA | Profil / Standort | HS_Z_5 | Koordinaten | 2'659'779 / 1'265'740 | Bodentyp | Braunerde |

| Horizont | Skelettgehalt | | Feinerdekörnung | | | Bodenart Bezeichnung | Org. Substanz | Vernässungs- anzeichen | | | | | pH | Kalk (CaCO ₃) | | | | | Gefüge Form | Bemerkungen | |
|---|---|---|---|---|---|---|---|---|---|---|---|---|---|---|---|---|---|---|---|---|---|
| 0-25 Ah | 1 | 2 | 14 | 44 | 42 | lehmreicher Sand | 3 | | | | | | 4 | x | | | | | | kr1 | |
| 25-50 B | 3 | 7 | 9 | 40 | 51 | lehmgiger Sand | 0 | | | | | | 4 | x | | | | | | | kr1, ek |

Bemerkungen: kein Weiterkommen mit den Flügelbohrer ab 40cm Tiefe

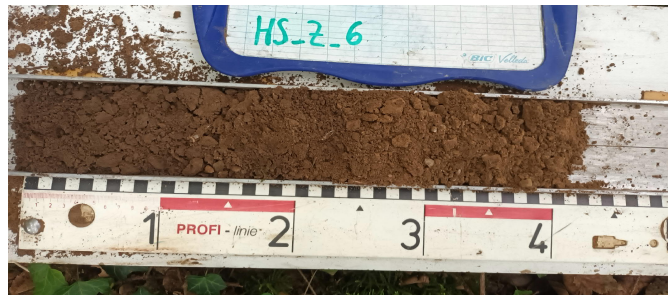
| Projektteil | BEVA | Profil / Standort | HS_Z_6 | Koordinaten | 2'659'731 / 1'265'725 | Bodentyp | Braunerde |

| Horizont | Skelettgehalt | | Feinerdekörnung | | | Bodenart | Org. Substanz | Vernässungsanzeichen | | | | | pH | Kalk (CaCO ₃) | | | | | Gefüge | Bemerkungen |
|---|---|---|---|---|---|---|---|---|---|---|---|---|---|---|---|---|---|---|---|---|
| 0-25 Ah | 1 | 1 | 11 | 46 | 43 | lehmereicher Sand | 4 | | | | | | | x | | | | | kr1 | |
| 25-40 BC | 3 | 7 | 9 | 44 | 47 | lehmgiger Sand | 1 | | | | | | | x | | | | | kr2 | |

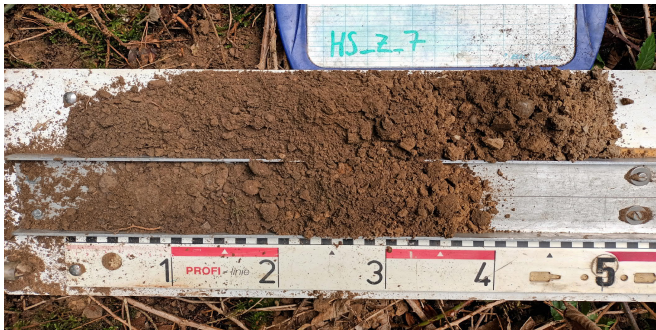
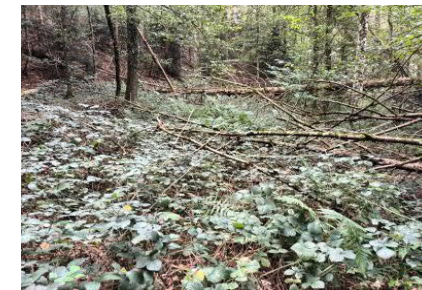
| Projektteil | BEVA | Profil / Standort | HS_Z_7 | Koordinaten | 2'659'778 / 1'265'693 | Bodentyp | Braunerde |

| Horizont | Skelettgehalt | | Feinerdekörnung | | | Bodenart | Org. Substanz | Vernässungsanzeichen | | | | | pH | Kalk (CaCO ₃) | | | | | Gefüge | Bemerkungen | | |
|---|---|---|---|---|---|---|---|---|---|---|---|---|---|---|---|---|---|---|---|---|---|---|
| 0-35 Ah | 1 | 7 | 12 | 42 | 46 | lehmreicher Sand | 3 | | | | | | 4 | x | | | | | | | kr1 | |
| 35-45 B | 5 | 15 | 8 | 40 | 52 | lehmiger Sand | 1 | | | | | | 4 | x | | | | | | | | kr,sp2 |

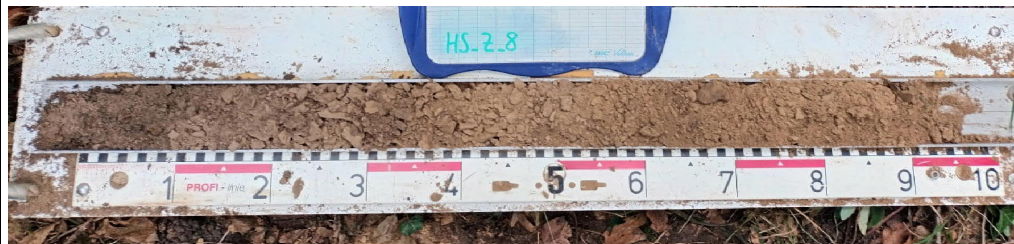
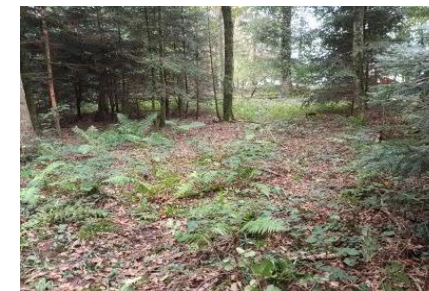
| Projektteil | BEVA | Profil / Standort | HS_Z_8 | Koordinaten | 2'659'737 / 1'265'649 | Bodentyp | Parabraunerde |

| Horizont | Skelettgehalt | | Feinerdekörnung | | | Bodenart Bezeichnung | Org. Substanz Gehalt in % | Vernässungs- anzeichen | | | | | | pH nach Hellige | Kalk (CaCO ₃) | | | | | Gefüge Form | Bemerkungen | | | |
|---|---|---|---|---|---|---|---|---|---|---|---|---|---|---|---|---|---|---|---|---|---|---|---|--|
| 0-10 Ah | 0 | 1 | 8 | 42 | 50 | lehmiger Sand | 4 | | | | | | | | | | | | | | | kr1 | | |
| 10-35 AB | 0 | 1 | 14 | 47 | 39 | lehmreicher Sand | 2 | | | | | | | | | | | | | | | | kr1 | |
| 35-70 B | 0 | 1 | 23 | 53 | 24 | lehmiger Schluff | 1 | | | | | | | | | | | | | | | | kr1 | |
| 70-95 B | 0 | 1 | 26 | 55 | 19 | lehmiger Schluff | 0 | | | | | | | | | | | | | | | | ek | |

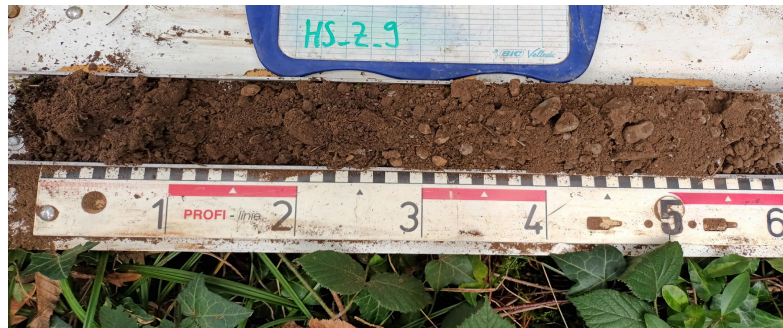
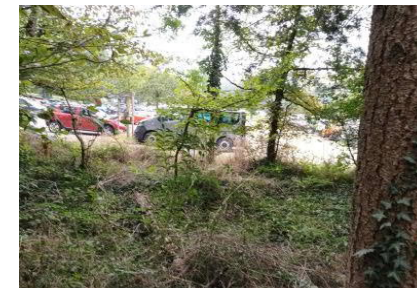
| Projektteil | BEVA | Profil / Standort | HS_Z_9 | Koordinaten | 2'659'718 / 1'265'684 | Bodentyp | Braunerde |

| Horizont | Skelettgehalt | | Feinerdekörnung | | | Bodenart Bezeichnung | Org. Substanz Gehalt in % | Vernässungs- anzeichen | | | | | pH | Kalk (CaCO ₃) | | | | | Gefüge Form | Bemerkungen |
|---|---|---|---|---|---|---|---|---|---|---|---|---|---|---|---|---|---|---|---|---|
| 0-25 Ah | 1 | 3 | 13 | 48 | 39 | lehmereicher Sand | 4 | | | | | | 5.5 | x | | | | | kr1 | |
| 25-55 BC | 5 | 12 | 8 | 43 | 49 | sandiger Schluff | 1 | | | | | | 6 | | | x | | | kr1 | |

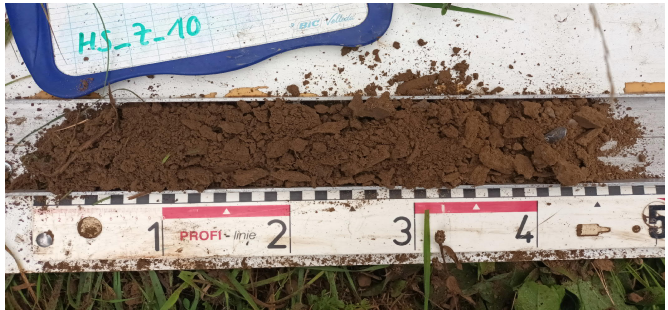
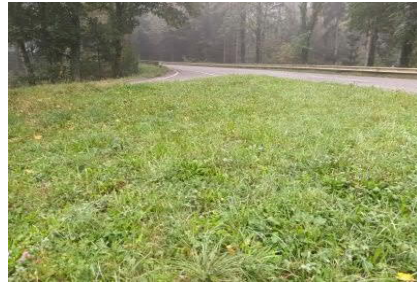
| Projektteil | BEVA | Profil / Standort | HS_Z_10 | Koordinaten | 2'659'687 / 1'265'606 | Bodentyp | Regosol |

| Horizont | Skelettgehalt | | Feinerdekörnung | | | Bodenart Bezeichnung | Org. Substanz Gehalt in % | Vernässungs- anzeichen | | | | | | pH nach Hellige | Kalk (CaCO ₃) | | | | | Gefüge Form | Bemerkungen |
|---|---|---|---|---|---|---|---|---|---|---|---|---|---|---|---|---|---|---|---|---|---|
| 0-30 Ahy | 1 | 1 | 22 | 52 | 26 | lehmiger Schluff | 2 | | | | | | | | | | | | kr1 | | |
| 30-45 BCy | 2 | 5 | 15 | 48 | 37 | lehmreicher Sand | 1 | | | | | | | | | | | | x | kr,sp2 | Ziegelbruchstücke <1% |

Bemerkungen: vereinzelt Berufkraut
