<b>nagra</b>	<b>NTB 24-05</b>
<b>Felduntersuchungen Boden, 1:4'000</b>	
Standort Handsondierungen

**DCH001341.01 Nagra, Raum- und Umweltplanung**  
Ergebnisse Handsondierungen inkl. Fotodokumentation

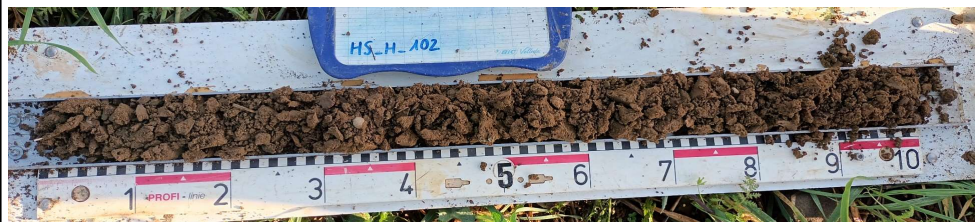
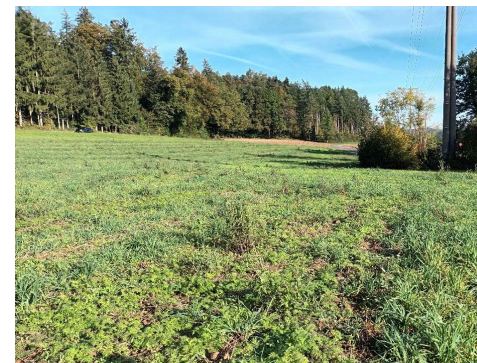
Horizont	Skelettgehalt		Feinerdekorung			Bodenart Bezeichnung	Org. Substanz Gehalt in %	Vernässungs- anzeichen					pH nach Hellige	Kalk (CaCO <sub>3</sub> )					Gefüge Form	Bemerkungen
	Steine Vol.-%	Kies Vol.-%	Ton %	Schluff %	Sand %			5	⊕	⊖	⊗	⊘		0	1	2	3	4		
Tiefe (cm)																				
Bezeichnung	> 50 mm	2 – 50 mm	0 – 2 µm	2 – 50 µm	0.05 – 2 mm															
0-30 Ah	2	10	17	46	37	sandiger Lehm	2							x					Kr, Sp1-2	
30-85 B	7	10	19	44	37	sandiger Lehm	1							x						Sp2-3
85-100 BC							0							x						Ziegelbruchstücke <1%

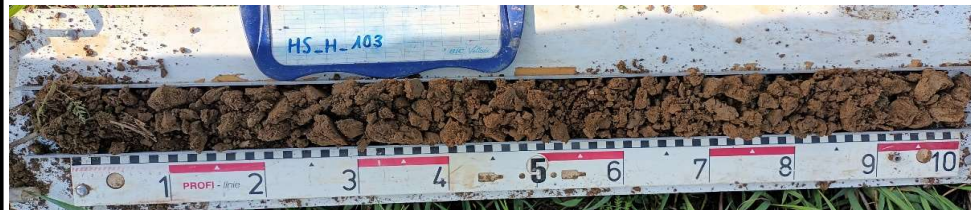
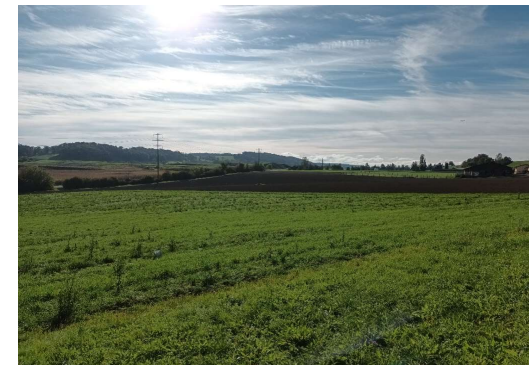
Horizont	Skelettgehalt		Feinerdekorngung			Bodenart Bezeichnung	Org. Substanz Gehalt in %	Vernässungs- anzeichen					pH	Kalk (CaCO <sub>3</sub> )					Gefüge Form	Bemerkungen
	Steine Vol.-%	Kies Vol.-%	Ton %	Schluff %	Sand %			U	U <sub>1</sub>	U <sub>2</sub>	U <sub>3</sub>	U <sub>4</sub>		U <sub>5</sub>	nach Hellige	0	1	2		
Tiefe (cm)																				
Bezeichnung	> 50 mm	2 – 50 mm	0 – 2 µm	2 – 50 µm	0.05 – 2 mm															
0-35 Ah	2	12	16	44	40	sandiger Lehm	2						6				x			Kr, Sp1-2
35-90B	5	10	22	46	32	lehm	1						7	x						Sp3-4
90-100 BC	3	10	32	44	24	toniger Lehm	0		x				6,5	x						Sp4-5

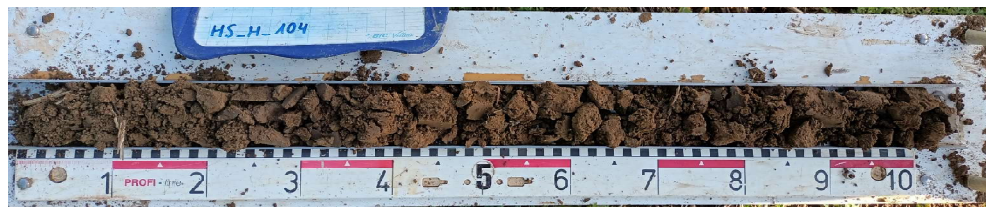
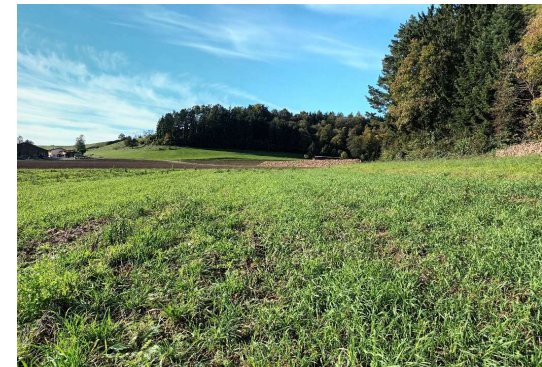
Horizont	Skelettgehalt		Feinerdekorngung			Bodenart Bezeichnung	Org. Substanz Gehalt in %	Vernässungs- anzeichen					pH	Kalk (CaCO <sub>3</sub> )					Gefüge Form	Bemerkungen		
	Steine Vol.-%	Kies Vol.-%	Ton %	Schluff %	Sand %			5	10	20	30	40		nach Hellige	0	1	2	3			4	5
Tiefe (cm)	> 50 mm	2 – 50 mm	0 – 2 µm	2 – 50 µm	0.05 – 2 mm																	
0-35 Ah	0	5	16	44	40	sandiger Lehm	2							6.5	x						Kr1-2, Sp2	
35-80 B	1	10	22	46	32	Lehm	1							6	x							Sp3-4
80-100 B	3	12	27	46	27	Lehm	0							6	x							Sp4

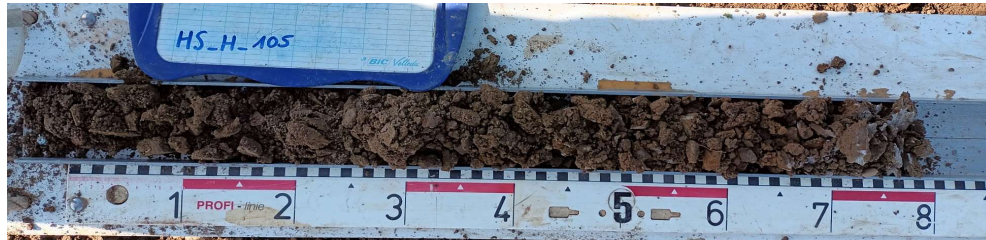
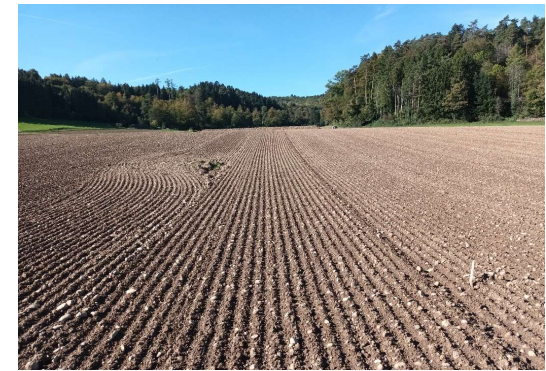
Horizont	Skelettgehalt		Feinerdekörnung			Bodenart Bezeichnung	Org. Substanz Gehalt in %	Vernässungs- anzeichen					pH	Kalk (CaCO <sub>3</sub> )					Gefüge Form	Bemerkungen
	Steine Vol.-%	Kies Vol.-%	Ton %	Schluff %	Sand %			5	6	8	9	10		nach Hellige	0	1	2	3		
Tiefe (cm)																				
Bezeichnung	> 50 mm	2 – 50 mm	0 – 2 µm	2 – 50 µm	0.05 – 2 mm															
0-40 Ah	3	12	12	44	44	lehmreicher Sand	2							5	x					Kr1-2
40-60 B	3	10	19	43	38	sandiger Lehm	1							5	x					Sp2-3
60-75 BC							0							6		x				Sp4

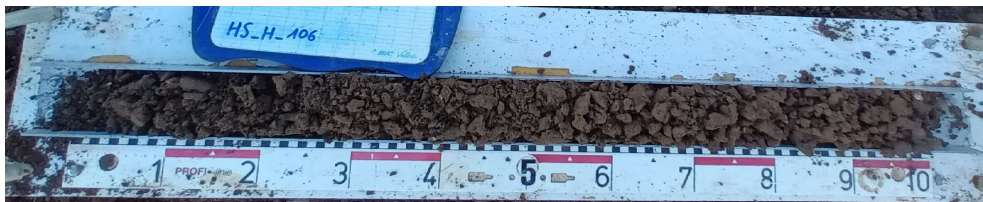
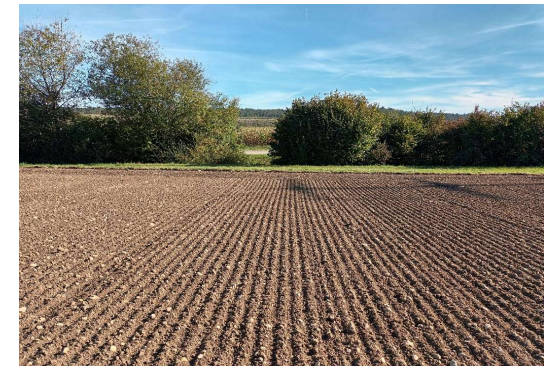
Horizont	Skelettgehalt		Feinerdekörnung			Bodenart Bezeichnung	Org. Substanz Gehalt in %	Vernässungs- anzeichen					pH	Kalk (CaCO <sub>3</sub> )					Gefüge Form	Bemerkungen		
	Steine Vol.-%	Kies Vol.-%	Ton %	Schluff %	Sand %			ε	⊖	⊗	⊙	⊚		nach Hellige	0	1	2	3			4	5
Tiefe (cm)																						
Bezeichnung	> 50 mm	2 – 50 mm	0 – 2 µm	2 – 50 µm	0.05 – 2 mm																	
0-40 Ah	0	7	14	45	41	lehmreicher Sand	3							6	x					Kr1-2	Ziegelbruchstück <1%	
40-60 BA	1	10	17	46	37	sandiger Lehm	2							6	x						Sp2	
60-100 B	7	15	22	48	30	Lehm	0							6		x					Sp3

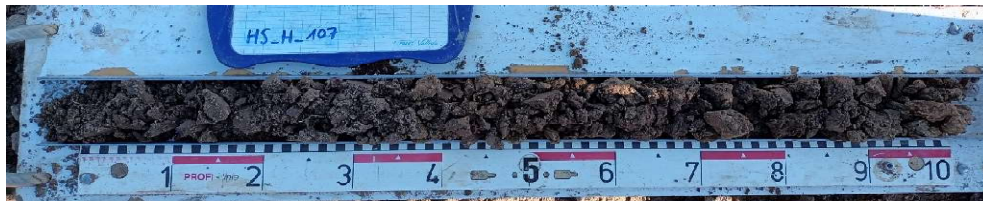
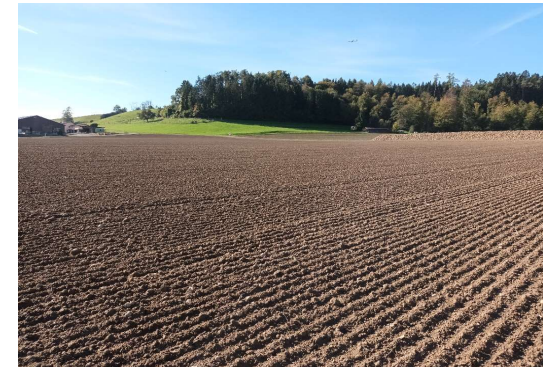
Horizont	Skelettgehalt		Feinerdekörnung			Bodenart Bezeichnung	Org. Substanz Gehalt in %	Vernässungs- anzeichen					pH nach Hellige	Kalk (CaCO <sub>3</sub> )					Gefüge Form	Bemerkungen		
	Steine Vol.-%	Kies Vol.-%	Ton %	Schluff %	Sand %			ε	⊖	⊗	⊘	⊚		0	1	2	3	4			5	
0-35 Ah	0	2	16	47	37	sandiger Lehm	3													Kr1-2		
35-60 B	1	10	14	43	43	lehmreicher Sand	1														Sp2-3	
60-90 Bg	3	10	22	47	31	Lehm	1			x											Sp4-5	
90-100 Bgg,cn	7	10	26	45	29	Lehm	0	x			x										Sp4-5

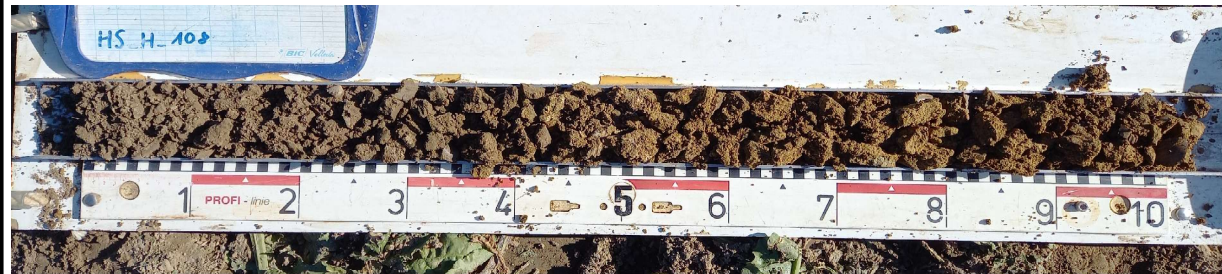
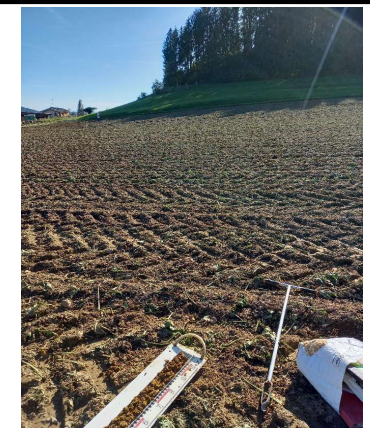
Horizont	Skelettgehalt		Feinerdekörnung			Bodenart Bezeichnung	Org. Substanz Gehalt in %	Vernässungs- anzeichen					pH	Kalk (CaCO <sub>3</sub> )					Gefüge Form	Bemerkungen
	Steine Vol.-%	Kies Vol.-%	Ton %	Schluff %	Sand %			5	6	8	9	10		0	1	2	3	4		
Tiefe (cm)	> 50 mm	2 – 50 mm	0 – 2 µm	2 – 50 µm	0.05 – 2 mm						nach Hellige									
0-35 Ah	1	2	16	48	36	sandiger Lehm	3					5	x				Kr1-2	Ziegelbruchstücke <1%		
35-50 AB(g)	1	2	21	48	31	Lehm	1		x			5	x				Sp2-3			
50-100 Bgg	1	1	28	48	24	Lehm	0			x		5	x				Sp4

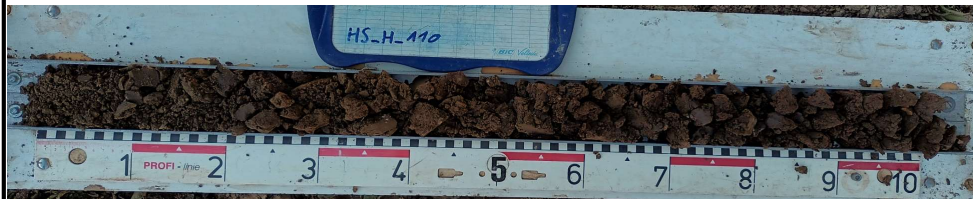
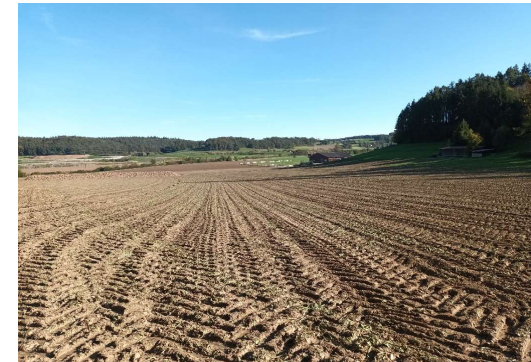
Horizont	Skelettgehalt		Feinerdekörnung			Bodenart Bezeichnung	Org. Substanz Gehalt in %	Vernässungs- anzeichen					pH	Kalk (CaCO <sub>3</sub> )					Gefüge Form	Bemerkungen		
	Steine Vol.-%	Kies Vol.-%	Ton %	Schluff %	Sand %			U	U <sub>1</sub>	U <sub>2</sub>	U <sub>3</sub>	U <sub>4</sub>		U <sub>5</sub>	0	1	2	3			4	5
Tiefe (cm)																						
Bezeichnung	> 50 mm	2 – 50 mm	0 – 2 µm	2 – 50 µm	0.05 – 2 mm							nach Hellige										
0-25 Ah	3	10	18	46	36	sandiger Lehm	3					5.5	x							Kr1-2		
25-45 AB	2	10	21	48	31	Lehm	2	x				5.5	x								Sp4	
45-100 B	5	2	28	46	26	Lehm	1					5.5	x								Sp4	Kohle <1%

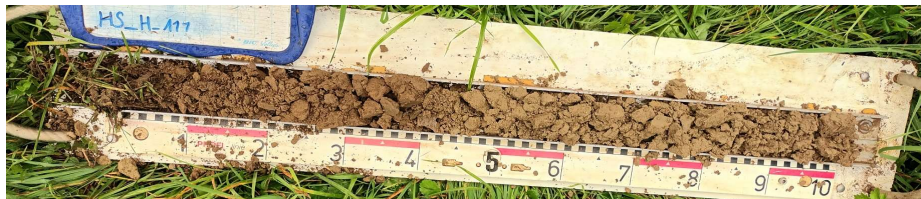
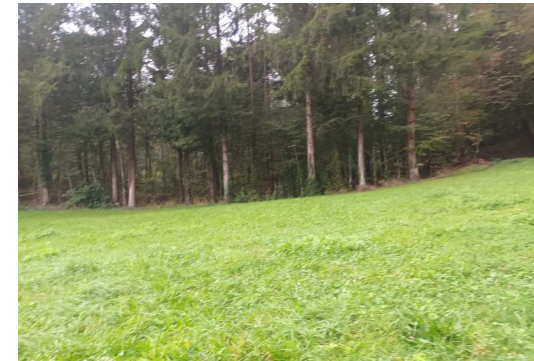
Horizont	Skelettgehalt		Feinerdekörnung			Bodenart Bezeichnung	Org. Substanz Gehalt in %	Vernässungs- anzeichen					pH	Kalk (CaCO <sub>3</sub> )					Gefüge Form	Bemerkungen
	Steine Vol.-%	Kies Vol.-%	Ton %	Schluff %	Sand %			5	6	7	8	9		0	1	2	3	4		
Tiefe (cm)																				
Bezeichnung	> 50 mm	2 – 50 mm	0 – 2 µm	2 – 50 µm	0.05 – 2 mm							nach Hellige	0	1	2	3	4	5		
0-15 Ah	1	1	16	43	41	sandiger Lehm	2					5.5	x						Kr1-2	viele Feinwurzeln
15-45 B(g)	0	1	19	47	34	sandiger Lehm	1		x			6	x						Sp2-3	
45-85 Bg	0	0	16	54	30	lehmiger Schluff	0			x		7						x	Kr1-2,Sp2	
85-100 Bg	0	0	13	42	45	lehmreicher Sand	0			x		6	x						Sp2-3

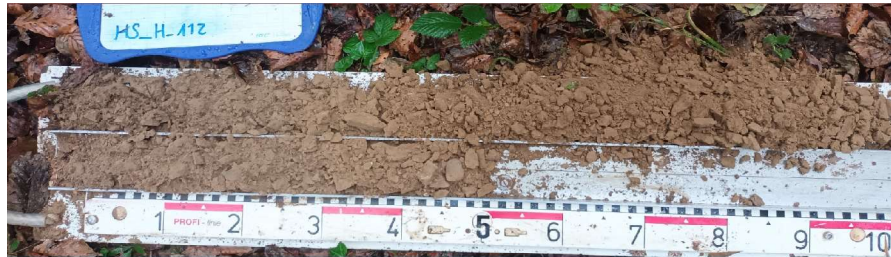
Horizont	Skelettgehalt		Feinerdekörnung			Bodenart Bezeichnung	Org. Substanz Gehalt in %	Vernässungs- anzeichen					pH	Kalk (CaCO <sub>3</sub> )					Gefüge Form	Bemerkungen
	Steine Vol.-%	Kies Vol.-%	Ton %	Schluff %	Sand %			U	U <sub>1</sub>	U <sub>2</sub>	U <sub>3</sub>	U <sub>4</sub>		nach Hellige	0	1	2	3		
Tiefe (cm)																				
Bezeichnung	> 50 mm	2 – 50 mm	0 – 2 µm	2 – 50 µm	0.05 – 2 mm			U	U <sub>1</sub>	U <sub>2</sub>	U <sub>3</sub>	U <sub>4</sub>								
5cm																			organische Auflage	
0-30 Ah	1	2	16	44	40	sandiger Lehm	2						4.5	x					Kr1-2 Ziegelbruchstücke <1%	
30-50 Bcn	0	0	19	44	37	sandiger Lehm	1	x					4	x					Kr,Sp1-2	
50-80 B	0	0	22	47	31	Lehm	0						4.5	x					Sp2	
80-100 B(g)	0	0	27	47	26	Lehm	0		x				5	x					Ek

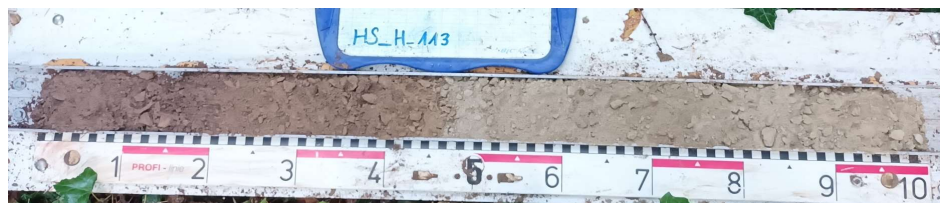
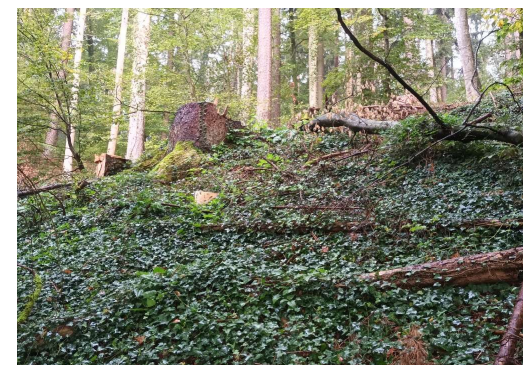
Horizont	Skelettgehalt		Feinerdekorngung			Bodenart Bezeichnung	Org. Substanz Gehalt in %	Vernässungs- anzeichen					pH	Kalk (CaCO <sub>3</sub> )					Gefüge Form	Bemerkungen
	Steine Vol.-%	Kies Vol.-%	Ton %	Schluff %	Sand %			ε	⊖	⊕	⊗	⊘		0	1	2	3	4		
Tiefe (cm)	> 50 mm	2 – 50 mm	0 – 2 µm	2 – 50 µm	0.05 – 2 mm															
5cm																			organische Auflage	
0-20 Ah	1	1	11	39	50	lehmreicher Sand	3						5.5		x				Kr1-2	
20-45 B	0	0	11	41	48	lehmreicher Sand	2						6.5		x				Kr1-2	
45-100 C							0										x		Ek Sand

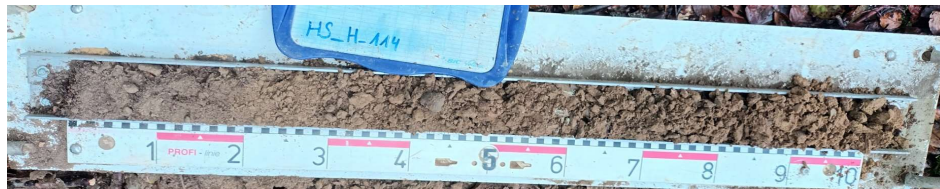
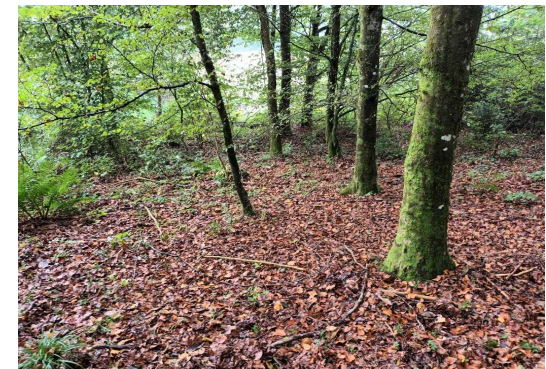
Horizont	Skelettgehalt		Feinerdekörnung			Bodenart Bezeichnung	Org. Substanz Gehalt in %	Vernässungs- anzeichen					pH	Kalk (CaCO <sub>3</sub> )					Gefüge Form	Bemerkungen	
	Steine Vol.-%	Kies Vol.-%	Ton %	Schluff %	Sand %			5	6	7	8	9		nach Hellige	0	1	2	3			4
Tiefe (cm)																					
Bezeichnung	> 50 mm	2 – 50 mm	0 – 2 µm	2 – 50 µm	0.05 – 2 mm																
5cm																			organische Auflage		
0-20 Ah	1	2	13	44	43	lehmereicher Sand	3							4	x					Kr1-2	
20-40 B	1	1	16	46	38	sandiger Lehm	1							4	x						Kr2
40-60 Bcn	2	3	19	47	34	sandiger Lehm	0	x						4	x						Sp3
60-85 Bcn	0	0	19	44	37	sandiger Lehm	0	x						4.5	x						Sp3
85-100 Bcn	0	0	22	48	30	Lehm	0	x						5	x						Ziegelbruchstücke <1%

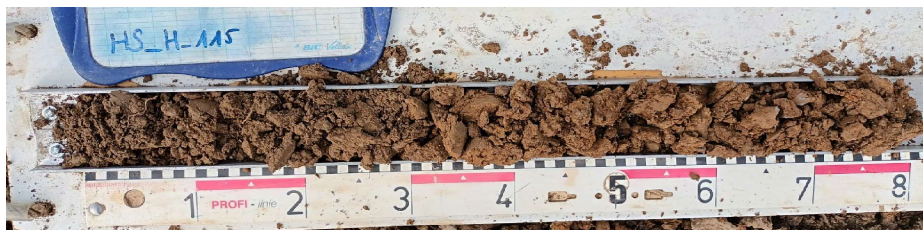
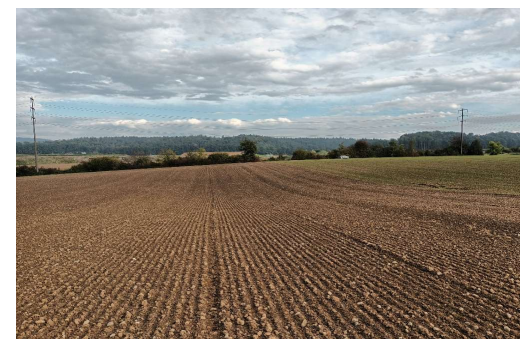
Horizont	Skelettgehalt		Feinerdekorung			Bodenart	Org. Substanz	Vernässungsanzeichen						pH	Kalk (CaCO <sub>3</sub> )					Gefüge	Bemerkungen	
	Steine	Kies	Ton %	Schluff %	Sand %										nach Hellige							
Tiefe (cm)	Vol.-%	Vol.-%				Bezeichnung	Gehalt in %	5	⊕	⊖	⊗	⊘	⊙	⊚	0	1	2	3	4	5	Form	
0-30 Ah	7	14	17	44	39	sandiger Lehm	2								5	x						Kr,Sp1-2
30-55 Bcn	5	10	28	41	31	Lehm	1	x							5	x						Sp4
55-80 B	8	7	7	39	54	lehmiger Sand	0								5	x						ek
80- C

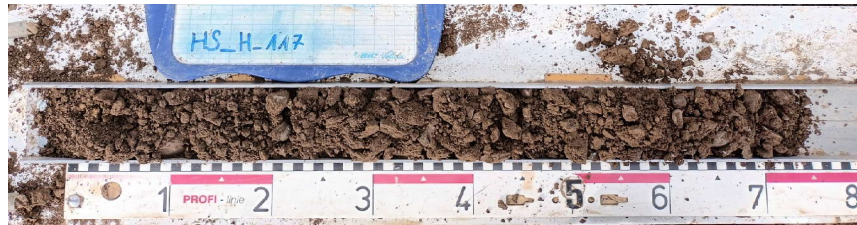
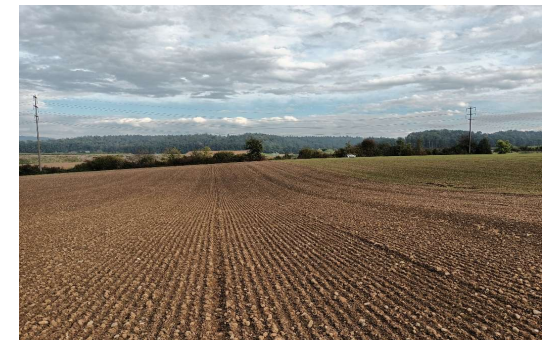
Horizont	Skelettgehalt		Feinerdekörnung			Bodenart Bezeichnung	Org. Substanz Gehalt in %	Vernässungs- anzeichen					pH	Kalk (CaCO <sub>3</sub> )					Gefüge Form	Bemerkungen					
	Steine Vol.-%	Kies Vol.-%	Ton %	Schluff %	Sand %			5	6	8	9	10		nach Hellige	0	1	2	3			4	5			
0-30 Ah	7	14	17	46	37	sandiger Lehm	3								x						Kr1-2				
30-60 B	5	10	17	42	41	sandiger Lehm	2																Sp2-3		
60-70 CB	8	7	21	39	40	Lehm	0																	Sp3

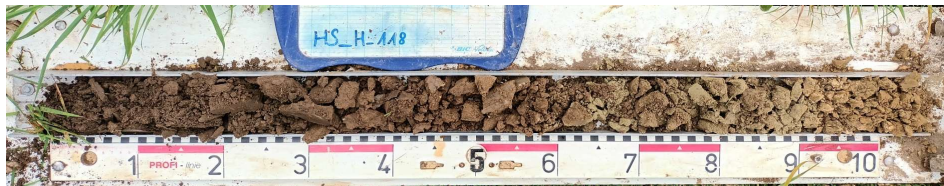
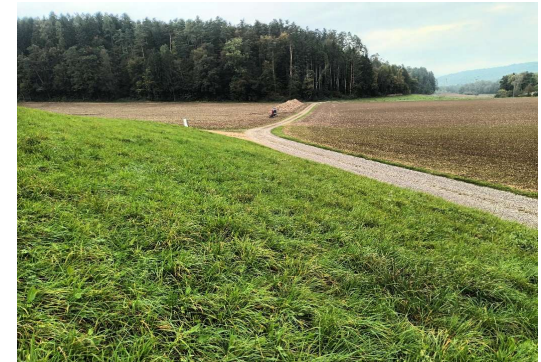
Horizont	Skelettgehalt		Feinerdekörnung			Bodenart	Org. Substanz	Vernässungsanzeichen					pH	Kalk (CaCO <sub>3</sub> )					Gefüge	Bemerkungen	
	Steine	Kies	Ton %	Schluff %	Sand %			Bezeichnung	Gehalt in %	U	⊖	⊕		⊗	⊘	nach Hellige	0	1			2
Tiefe (cm)	Vol.-%	Vol.-%																			
Bezeichnung	> 50 mm	2 – 50 mm	0 – 2 µm	2 – 50 µm	0.05 – 2 mm																
0-30 Ah	2	5	16	46	38	sandiger Lehm	3						5	x							kr, sp1-2
30-60 B	3	7	14	34	52	lehmericher Sand	2						6							x	sp3-4 Ziegelbruchstücke <1%
65-90 C													7							x	
90-100 C																				x

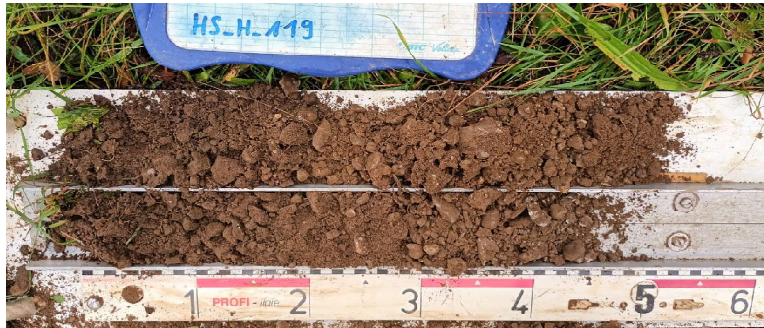
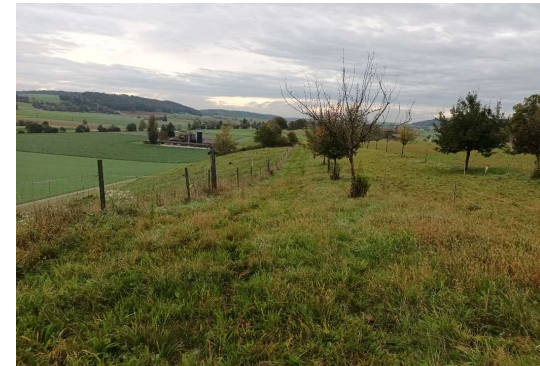
Horizont	Skelettgehalt		Feinerdekörnung			Bodenart Bezeichnung	Org. Substanz Gehalt in %	Vernässungs- anzeichen					pH	Kalk (CaCO <sub>3</sub> )					Gefüge Form	Bemerkungen
	Steine Vol.-%	Kies Vol.-%	Ton %	Schluff %	Sand %			5	6	8	9	10		nach Hellige	0	1	2	3		
Tiefe (cm)																				
Bezeichnung	> 50 mm	2 – 50 mm	0 – 2 µm	2 – 50 µm	0.05 – 2 mm															
0-20 Ah	3	7	16	46	38	sandiger Lehm	4						5.5	x						Kr1-2
20-30 B	7	13	16	48	36	sandiger Lehm	2						6	x						Kr1-2
30-40 C																		x

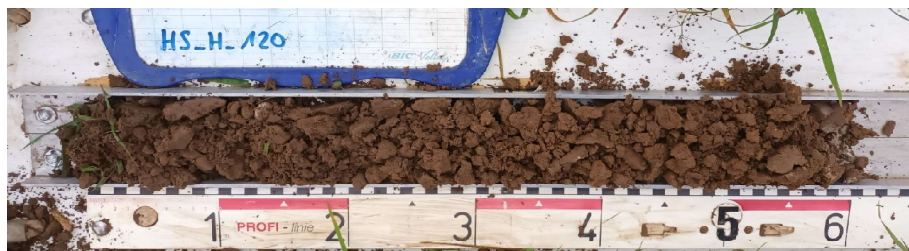
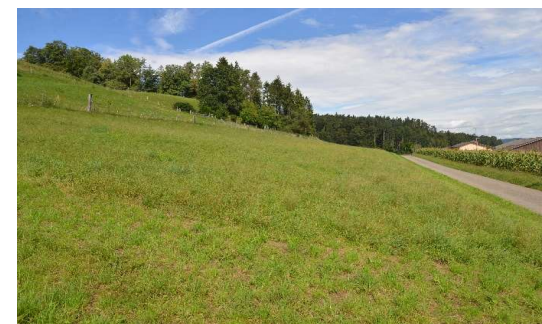
Horizont	Skelettgehalt		Feinerdekörnung			Bodenart Bezeichnung	Org. Substanz Gehalt in %	Vernässungs- anzeichen					pH	Kalk (CaCO <sub>3</sub> )					Gefüge Form	Bemerkungen
	Steine Vol.-%	Kies Vol.-%	Ton %	Schluff %	Sand %			5	6	8	9	10		nach Hellige	0	1	2	3		
0-25 Ah	1	1	17	47	36	sandiger Lehm	3						5	x						Kr2-3
25-45 B	2	5	17	42	41	sandiger Lehm	2						5	x						Sp3
45-55 BC	4	15	16	44	40	sandiger Lehm	1						5	x						Sp3
55-60 C														x

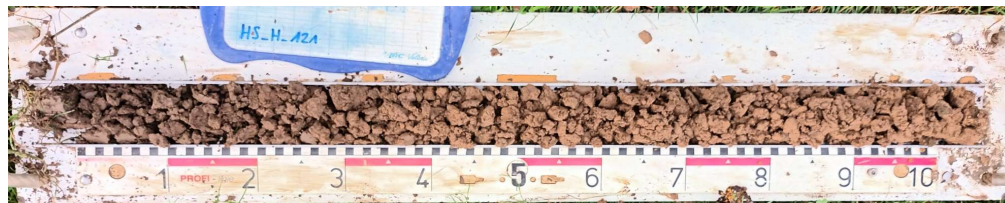
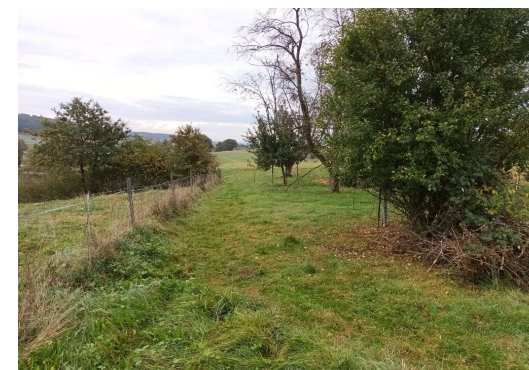
Horizont	Skelettgehalt		Feinerdekörnung			Bodenart Bezeichnung	Org. Substanz Gehalt in %	Vernässungs- anzeichen					pH nach Hellige	Kalk (CaCO <sub>3</sub> )					Gefüge Form	Bemerkungen	
	Steine Vol.-%	Kies Vol.-%	Ton %	Schluff %	Sand %			5	5	5	5	5		0	1	2	3	4			5
Tiefe (cm)																					
Bezeichnung	> 50 mm	2 – 50 mm	0 – 2 µm	2 – 50 µm	0.05 – 2 mm																
0-15 Ah	1	5	17	46	37	sandiger Lehm	3													Ziegelbruchstück <1%	
15-30 BA	2	7	19	41	40	sandiger Lehm	2														
30-55 B	2	10	22	44	34	Lehm	2														
55-80 B	2	10	16	42	42	sandiger Lehm	1														
80-100 CB	2	17	16	42	42	sandiger Lehm	0

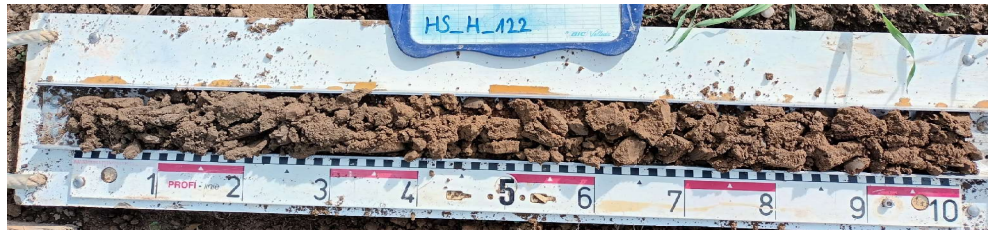
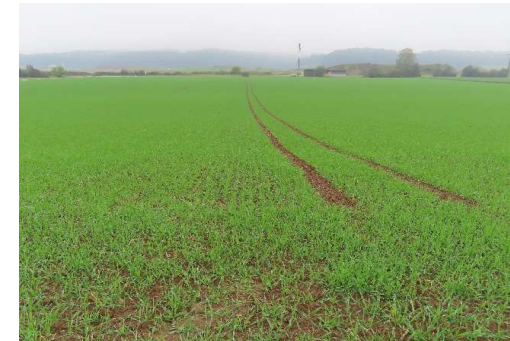
Horizont	Skelettgehalt		Feinerdekörnung			Bodenart Bezeichnung	Org. Substanz Gehalt in %	Vernässungs- anzeichen					pH nach Hellige	Kalk (CaCO <sub>3</sub> )					Gefüge Form	Bemerkungen
	Steine Vol.-%	Kies Vol.-%	Ton %	Schluff %	Sand %			ε	⊖	σ	⊗	L		0	1	2	3	4		
Tiefe (cm)																				
Bezeichnung	> 50 mm	2 – 50 mm	0 – 2 µm	2 – 50 µm	0.05 – 2 mm															
0-35 Ah	10	7	16	44	40	sandiger Lehm	3							x					kr2	
35-70 Bcn	7	7	14	36	50	lehmer Sand	1	x							x				sp3	Ziegelbruchstücke <1%
70-100 B	12	16	13	35	52	lehmer Sand	1							x					sp3-4	Ziegelbruchstücke <1%

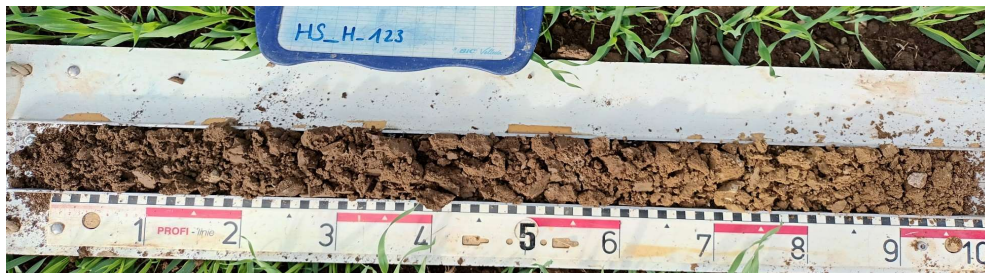
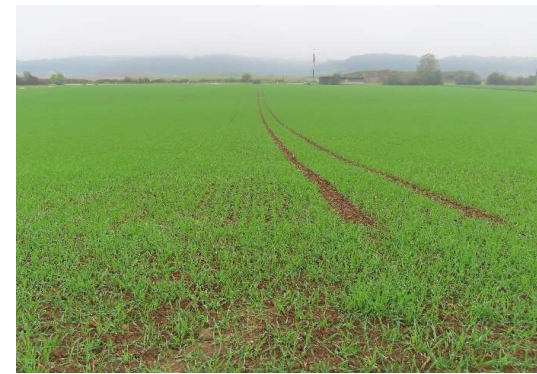
Horizont	Skelettgehalt		Feinerdekörnung			Bodenart	Org. Substanz	Vernässungsanzeichen					pH	Kalk (CaCO <sub>3</sub> )					Gefüge	Bemerkungen						
	Steine	Kies	Ton %	Schluff %	Sand %			Bezeichnung	Gehalt in %	5	6	8		8	L	nach Hellige	0	1			2	3	4	5	Form	
Tiefe (cm)	Vol.-%	Vol.-%																								
Bezeichnung	> 50 mm	2 – 50 mm	0 – 2 µm	2 – 50 µm	0.05 – 2 mm																					
0-25 Ah	10	7	18	42	40	sandiger Lehm	3							6	x										Kr1-2	
25-60 Bcn	7	7	19	47	34	sandiger Lehm	2	x						6		x										Ziegelbruchstücke bei 55cm <1%
60-90 CB	12	16	13	30	57	lehmareicher Sand	0							7								x			Sp3-4	
90-100 C							0

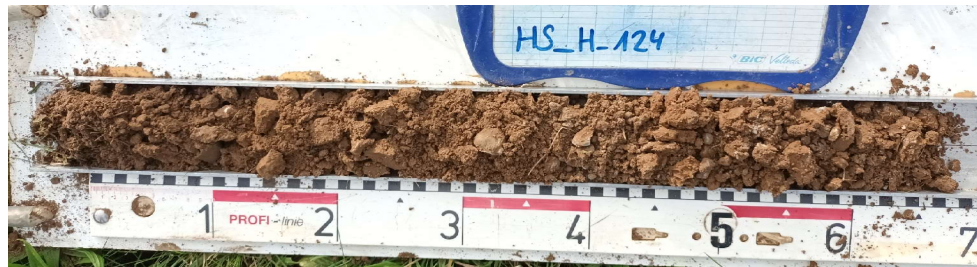
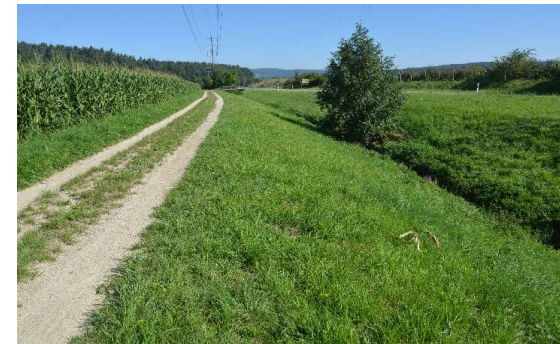
Horizont	Skelettgehalt		Feinerdekorung			Bodenart Bezeichnung	Org. Substanz Gehalt in %	Vernässungs- anzeichen					pH	Kalk (CaCO <sub>3</sub> )					Gefüge Form	Bemerkungen
	Steine Vol.-%	Kies Vol.-%	Ton %	Schluff %	Sand %			5	6	8	9	10		0	1	2	3	4		
Tiefe (cm)																				
Bezeichnung	> 50 mm	2 – 50 mm	0 – 2 µm	2 – 50 µm	0.05 – 2 mm							nach Hellige								
0-15 Ah	2	3	19	46	35	sandiger Lehm	2												Kr1	
15-40 B	3	7	16	42	42	sandiger Lehm	1												Kr, Sp1-2	
40-70 Cy																			x

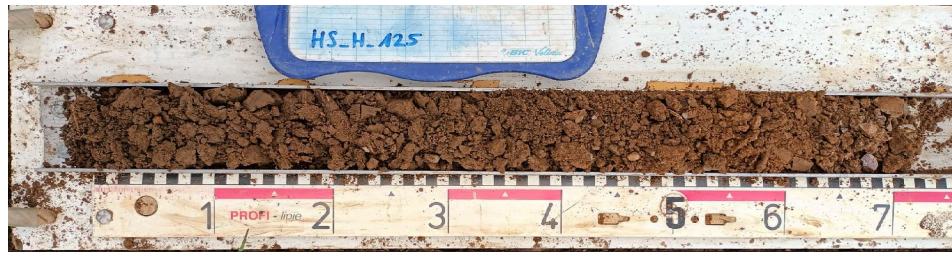
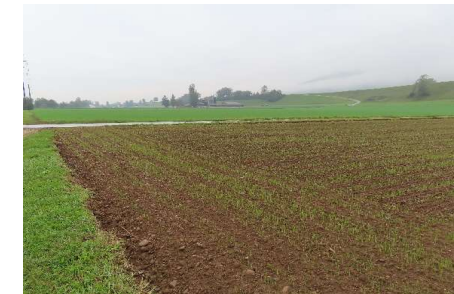
Horizont	Skelettgehalt		Feinerdekornung			Bodenart Bezeichnung	Org. Substanz Gehalt in %	Vernässungs- anzeichen					pH	Kalk (CaCO <sub>3</sub> )					Gefüge Form	Bemerkungen		
	Steine Vol.-%	Kies Vol.-%	Ton %	Schluff %	Sand %			ε	⊖	σ	⊗	L		nach Hellige	0	1	2	3			4	5
Tiefe (cm)																						
Bezeichnung	> 50 mm	2 – 50 mm	0 – 2 µm	2 – 50 µm	0.05 – 2 mm																	
0-30 Ah	10	5	16	42	42	sandiger Lehm	3												x	Kr,Sp1-2	viele Regenwürmer	
30-45 B	15	10	14	39	47	lehmreicher Sand	2													x	Sp2-3	
45-65 CB	15	15	16	47	37	sandiger Lehm	1													x	Sp2	
65-70 C																				x
